Museum für Gestaltung Zürich

Architektur: Zurück in die Zukunft
Denkmalpflege: Von Verlusten und Entdeckungen
Tragwerk: Das Minimum ist das Maximum

Zurück in die Zukunft

Das Minimum ist das Maximum

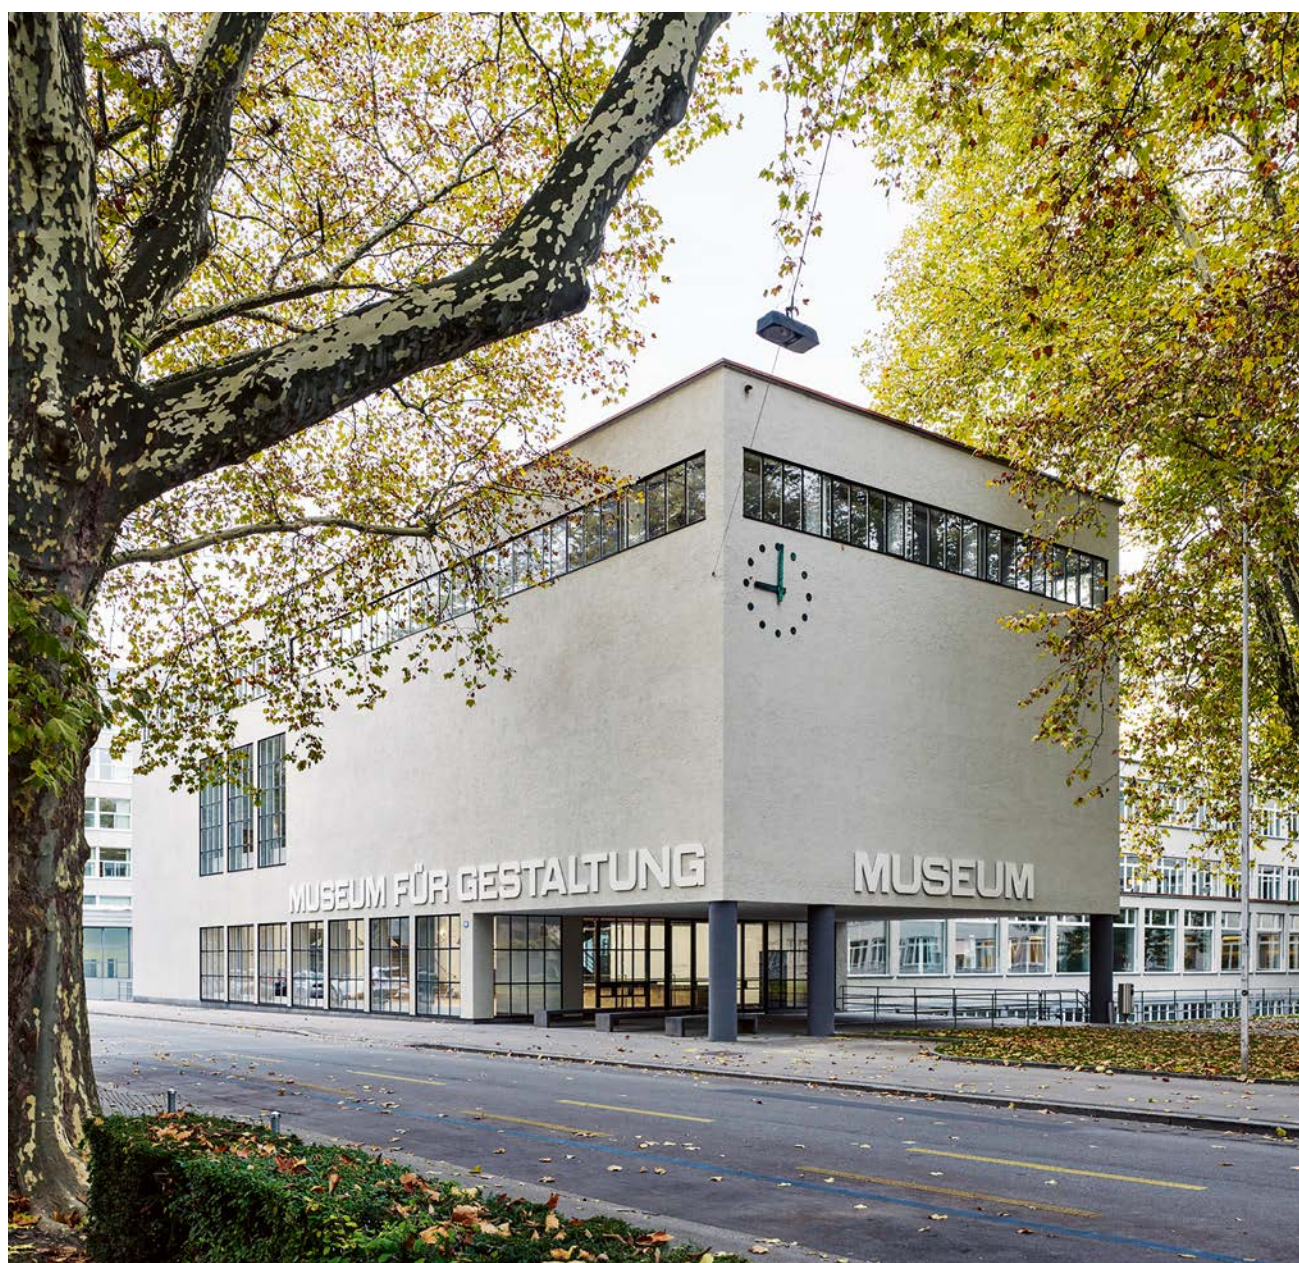
Der dreiflügelige Gebäudekomplex aus Museum für Gestaltung und Allgemeiner Berufsschule Zürich (ABZ) nach den aktuellen Umbauarbeiten. Im Vordergrund der Eingangsbereich des Museums mit dem Auditorium im Obergeschoss. Der Verbindungstrakt beherbergt die Ausstellungshalle, und im rückwärtigen Flügel ist die Schule untergebracht (nicht im Bild).

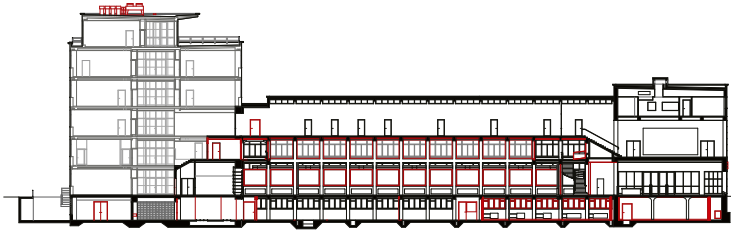
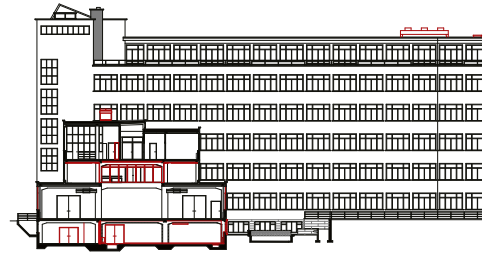
Längs- und Querschnitt durch den Museumstrakt, Mst. 1:1000.

Die neue verglaste Wand im Galeriegeschoss wurde aus konservatorischen und brandschutztechnischen Gründen eingefügt.

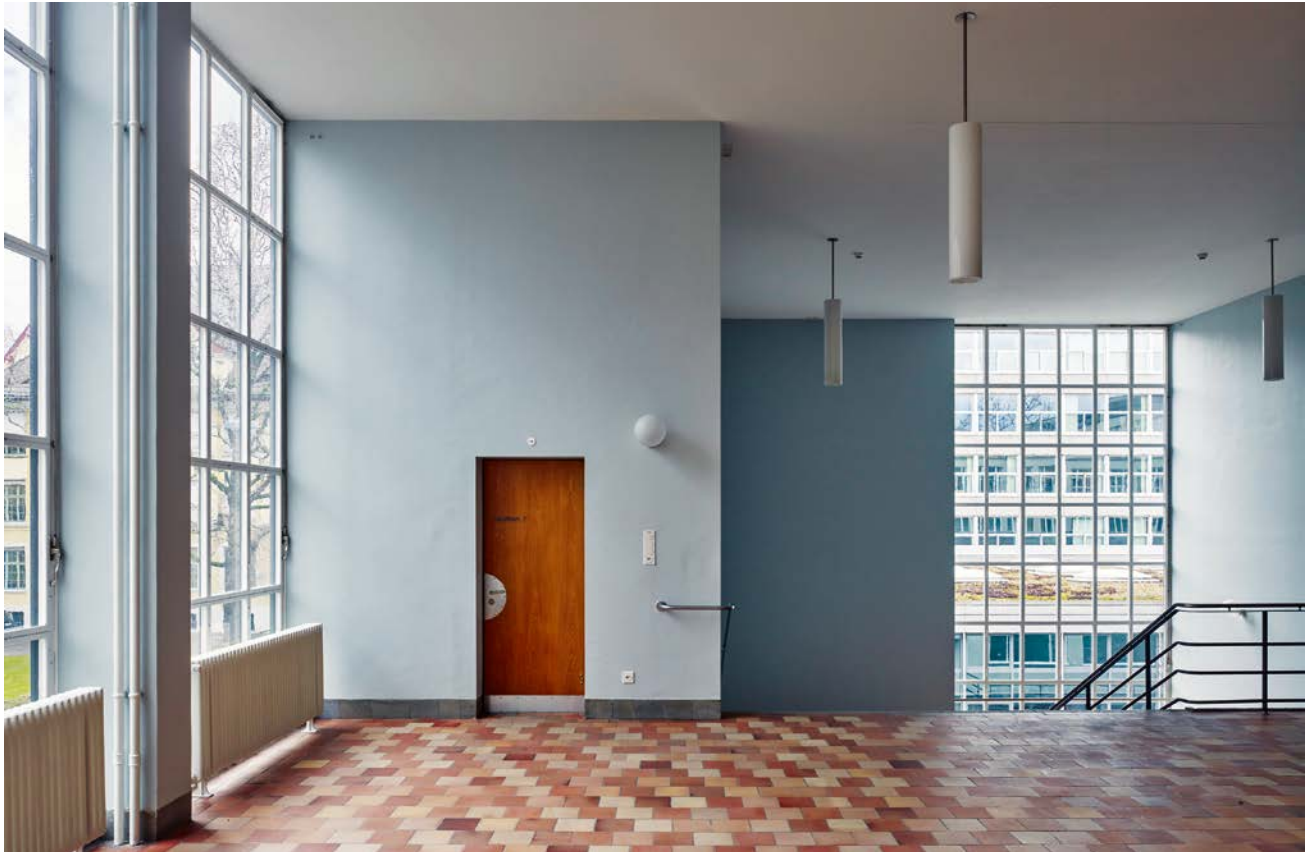
Durch die kühlen Wandfarben erscheinen die Flächen aus natürlichen Materialien wie Holz und Ziegelstein besonders warm.

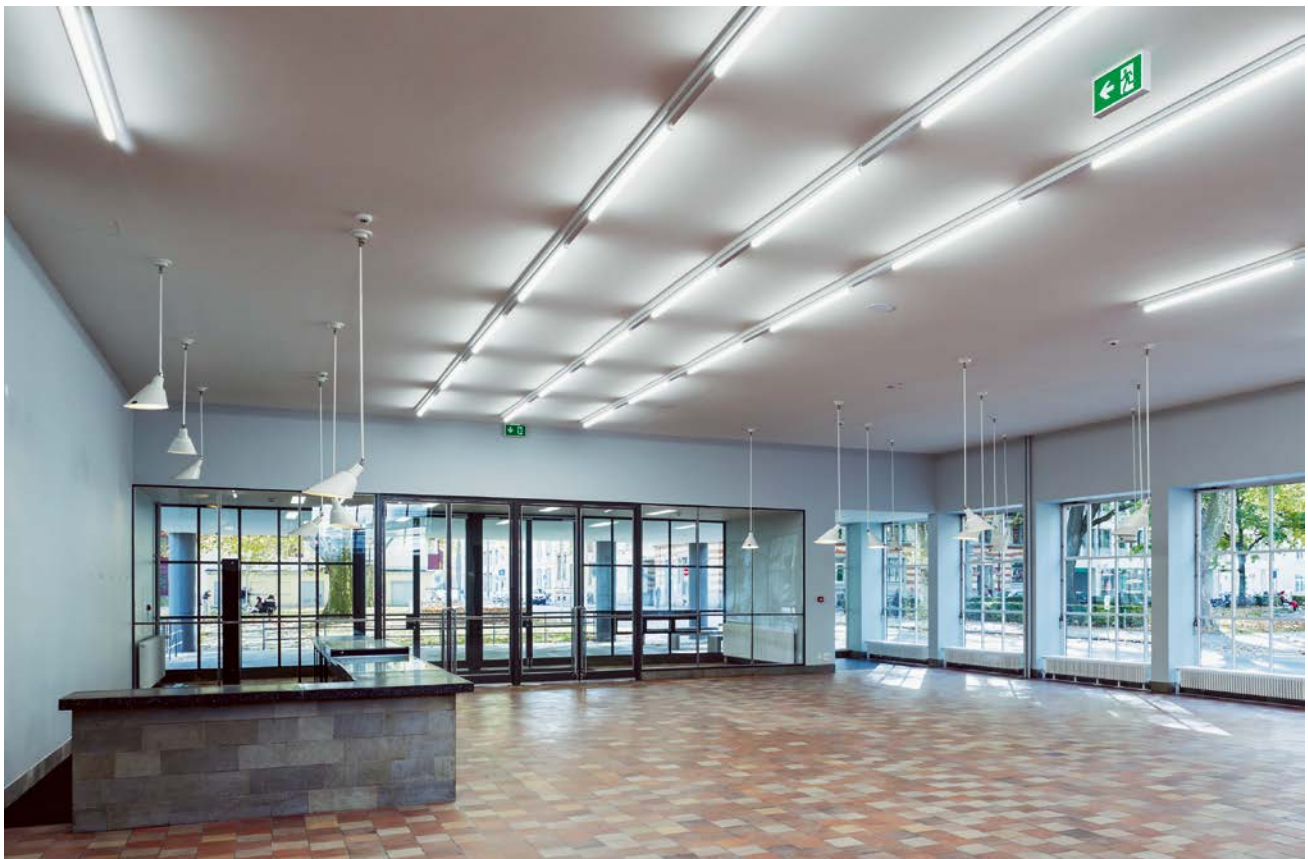
Die weißen Leuchten in der Eingangshalle betonen den Tresen und den Cafébereich an der Fassade (hier noch nicht eingerichtet). Sie fügen dem funktionalen Innenraum eine grafische Ebene hinzu.

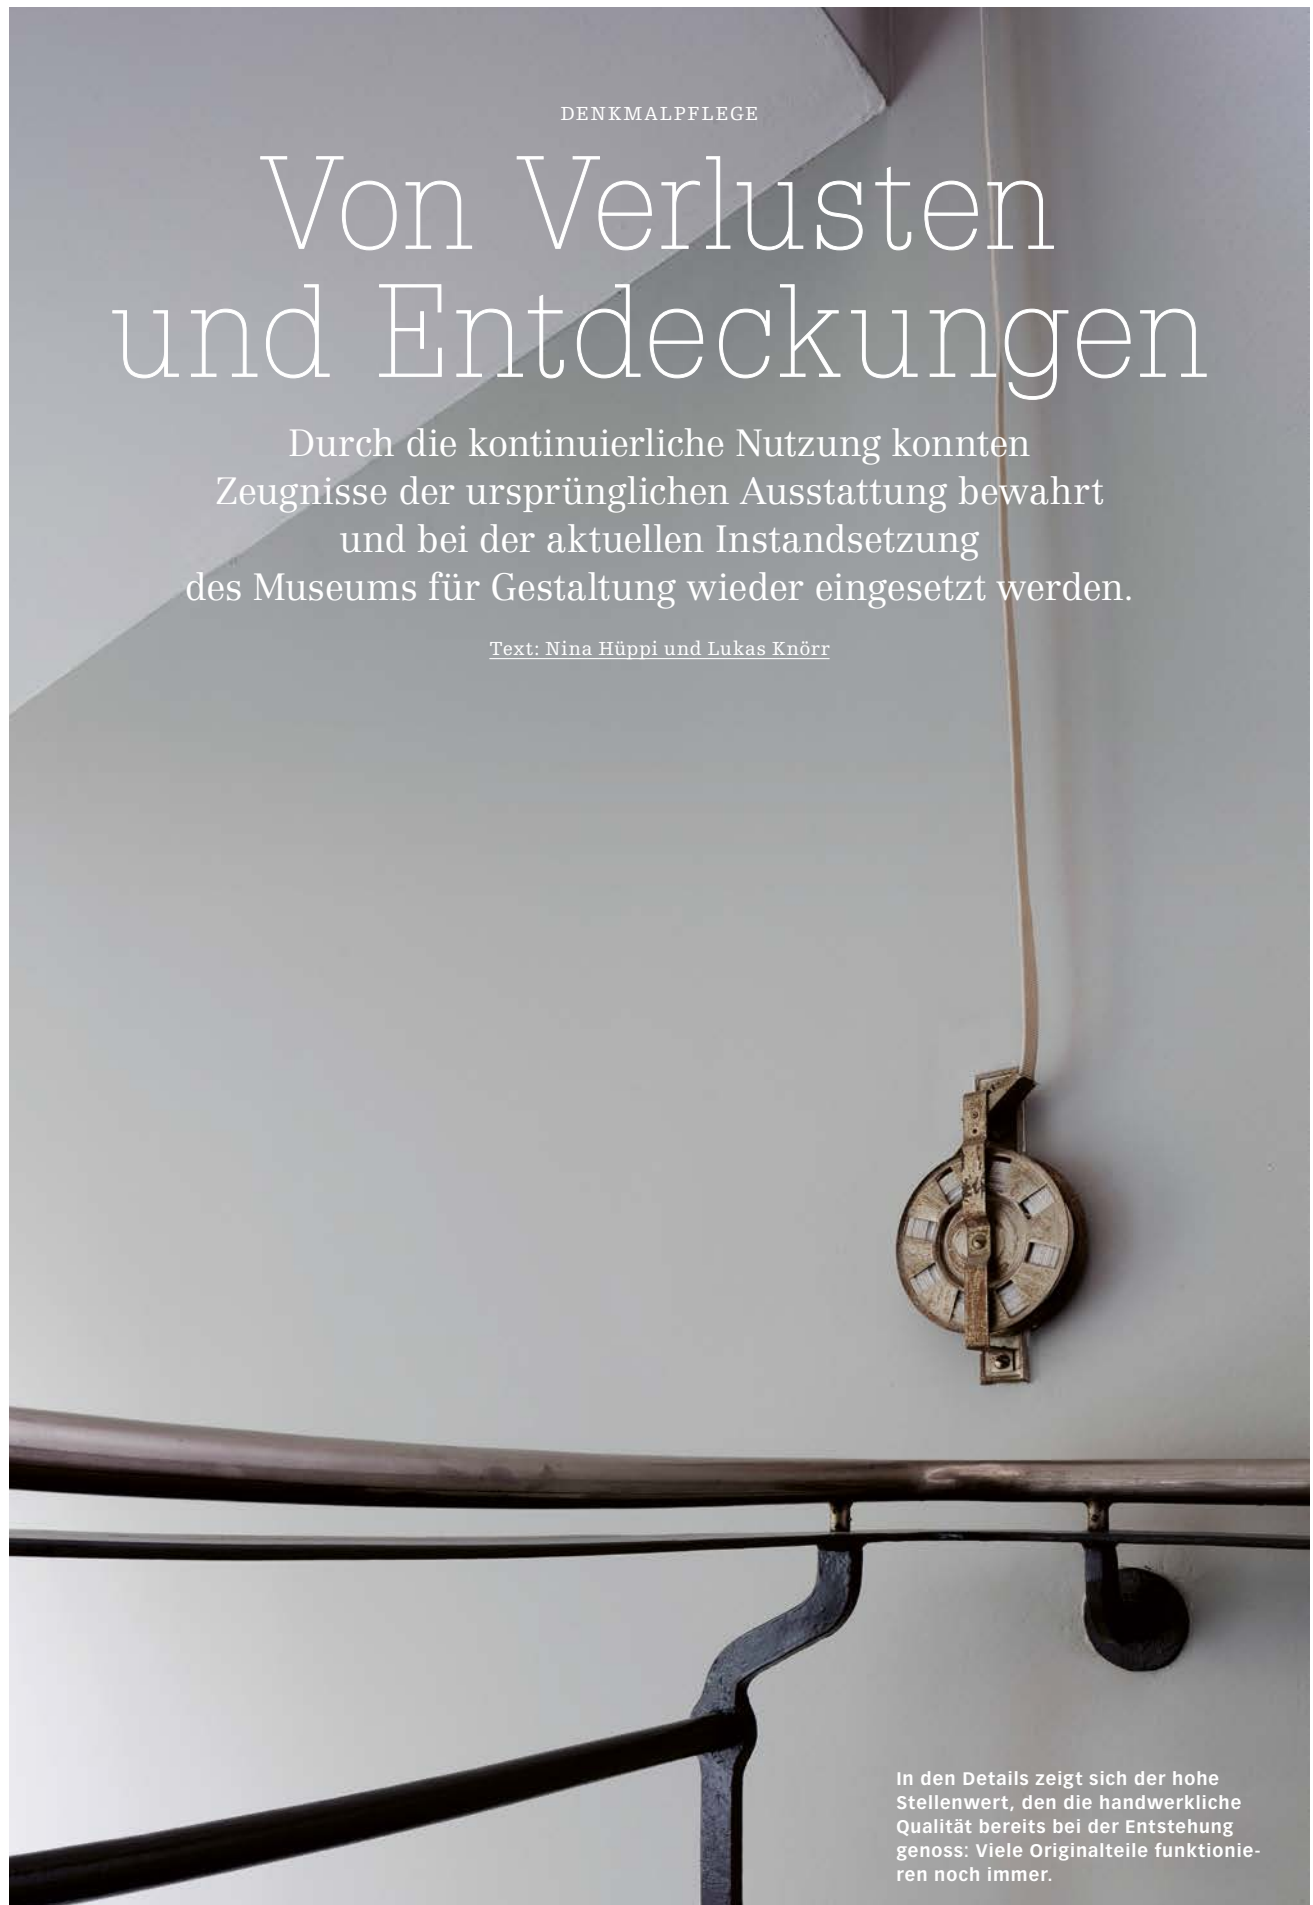
In den Details zeigt sich der hohe
Stellenwert, den die handwerkliche
Qualität bereits bei der Entstehung
genoss: Viele Originalteile funktionie-
ren noch immer.

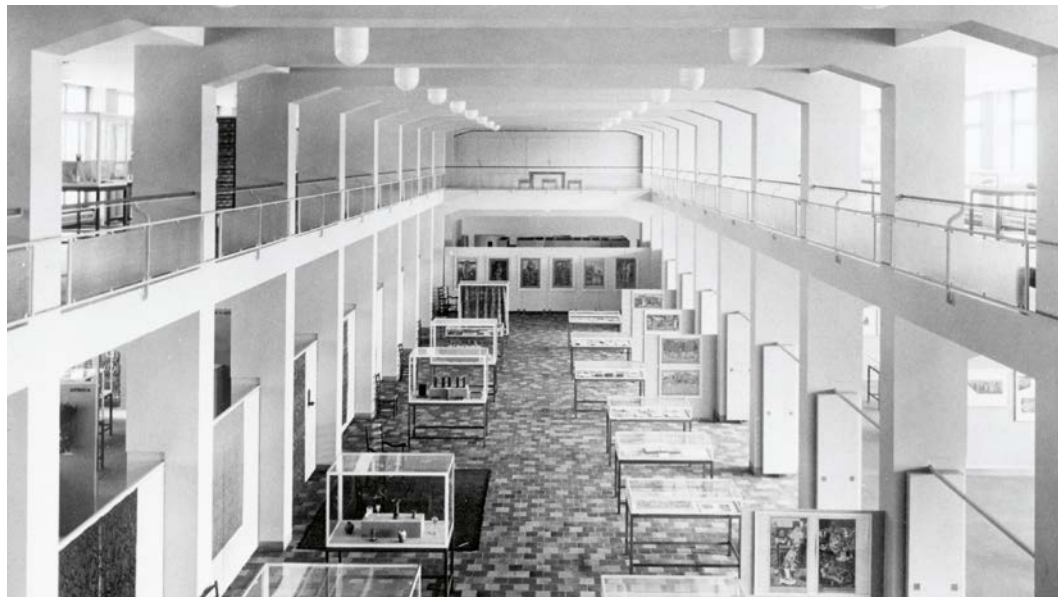
Der ursprüngliche Zustand der Museums-halle, Blick von der Galerie, 1933.

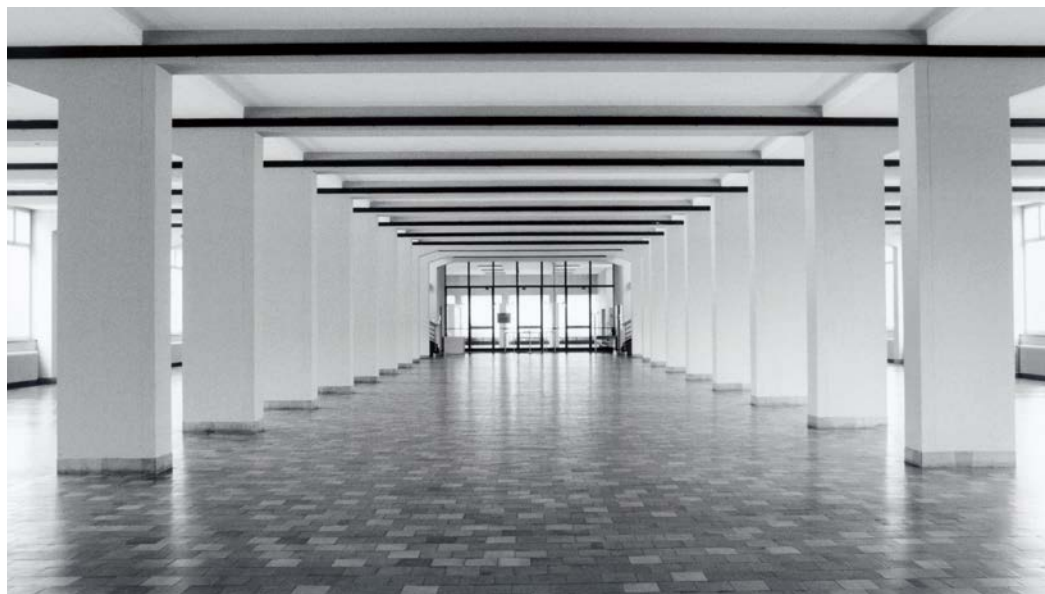
Zwischen 1958 und 2018 trennte ein Zwischenboden den oberen Bereich der Ausstellungshalle ab, um mehr Fläche für Präsentationen bieten zu können.

1958: Einzug Zwischendecke Ausstellungssaal
